Pasportizace:
 č.7, lípa,
 Tilia cordata
 doporučení na
 vyvážení koruny

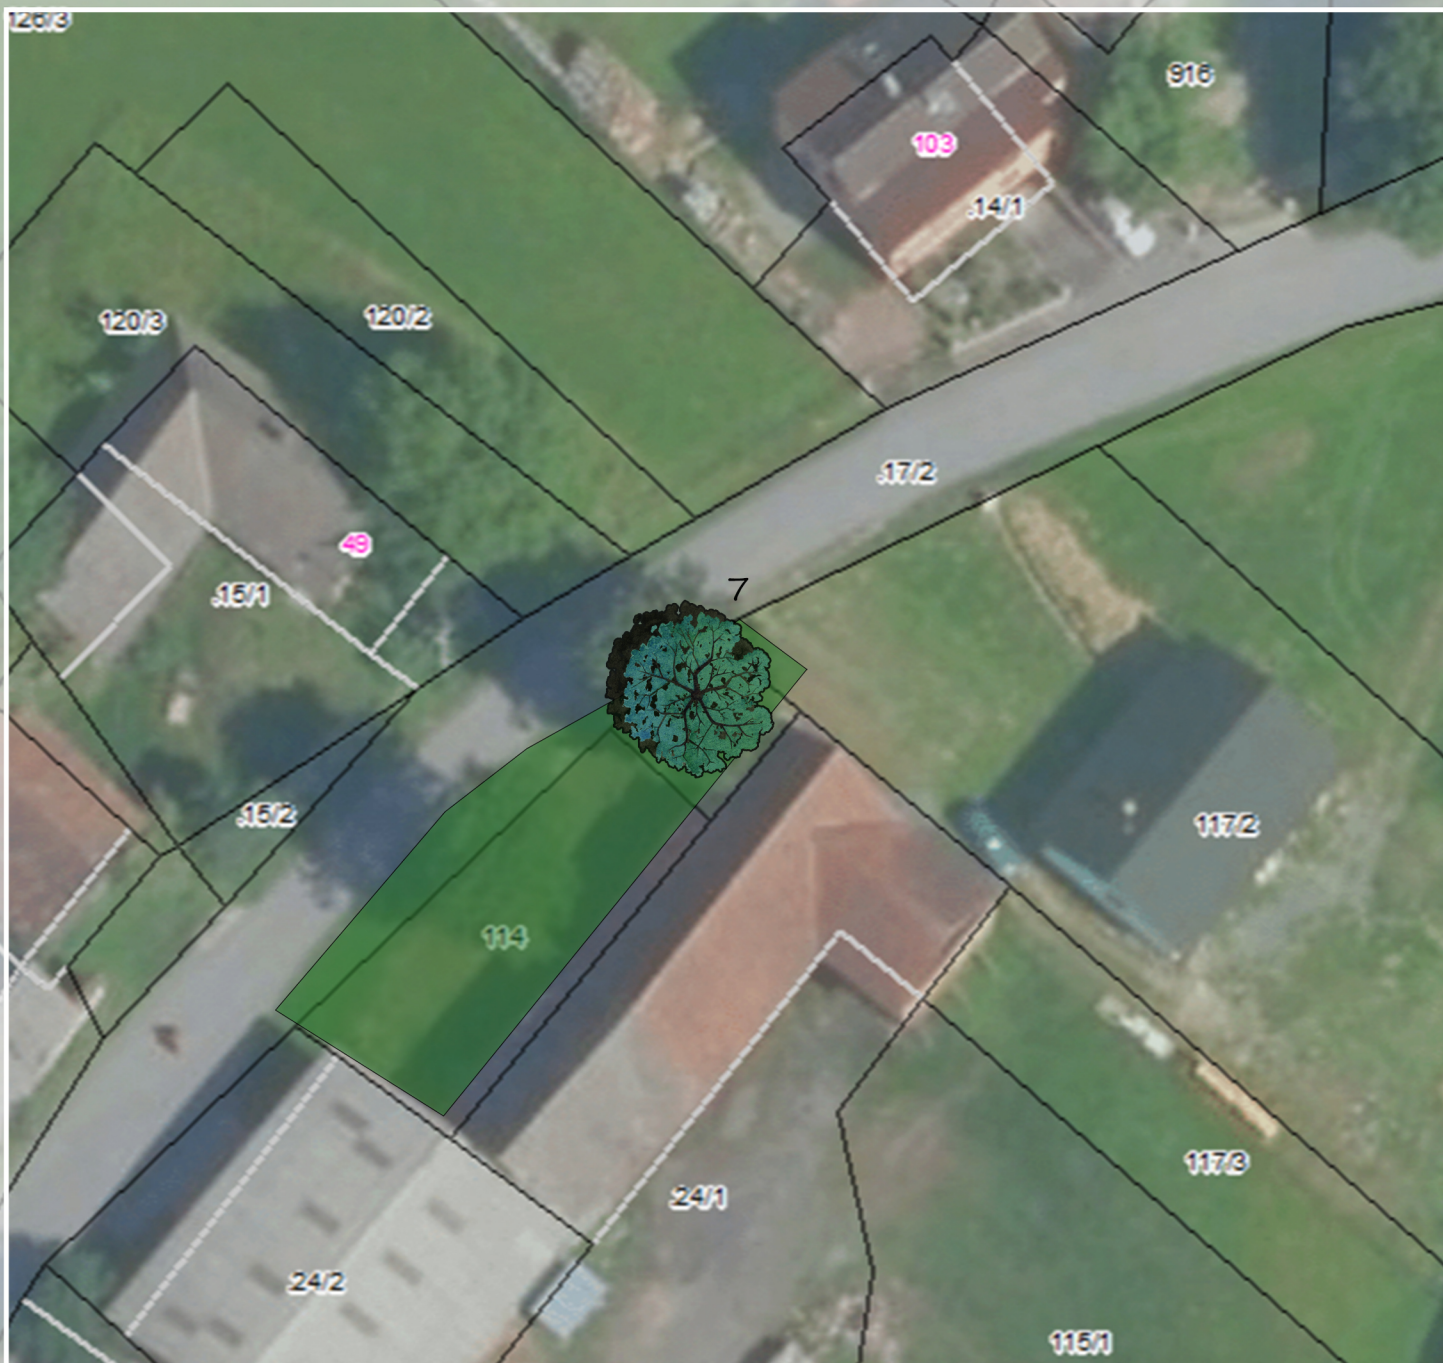
Menší plocha v intravilánu obce, vzrostlá lípa.
 Na plochu navazuje stodola s dvěma vraty
 budova plochu dílem zastiňuje.
 Jako přirozený manipulační prostor zde není
 místo na větší/zásadní výsadbu.
 Navrhnout lze lavičku kolem kmene lípy.
